Research on the stability of reused roadways at Khe Cham I coal mine

Phuc Quang Le ^{1,*}, Duy Van Than ²

Nghiên cứu sự ổn định của lò dọc vỉa tái sử dụng tại mỏ than Khe Chàm I

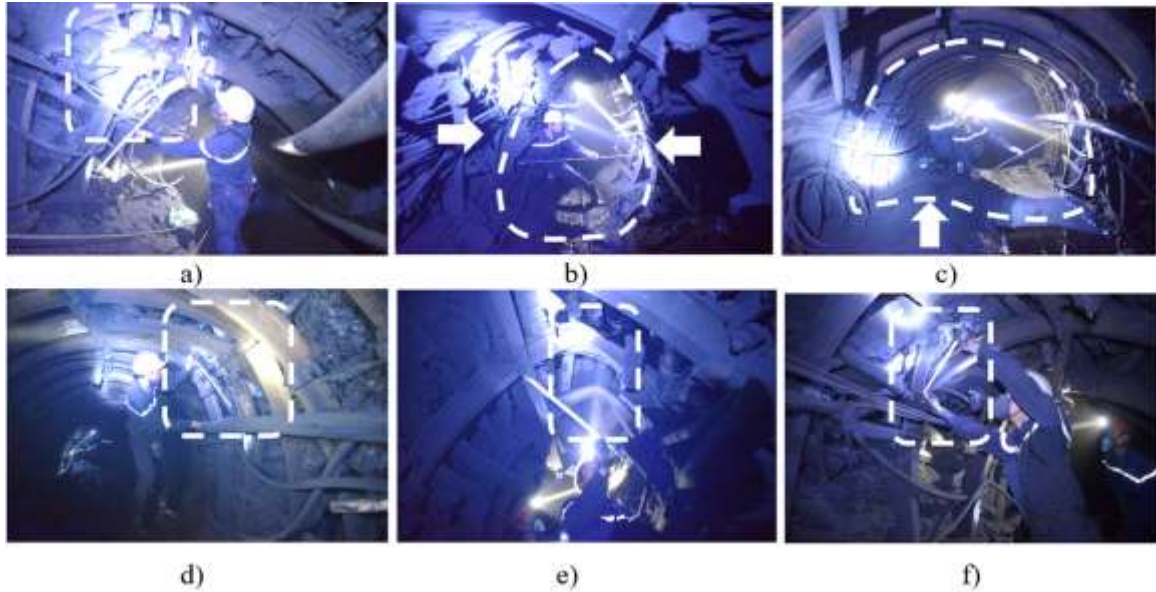
Hình 3 cho thấy các kiểu biến dạng của đường lò trong khu vực này có thể được sắp xếp thành sáu nhóm bao gồm: áp lực không đối xứng xung quanh lò, đẩy hông, bùng nèn, đứt gông, gãy xà vì chống và rách đầu cột chống.

Trong khu vực nghiên cứu, ứng suất thẳng đứng từ mái chính rất cao dẫn đến sự tăng trưởng ứng suất ngang lớn ở hông và nóc lò. Hình 3 đã cho thấy sự nén hông, bùng nèn và gãy vì chống, tất cả đều liên quan đến ứng suất ngang, chiếm khoảng 70% tổng số các vị trí biến dạng của lò. Khi đường

Hình 3. Các kiểu biến dạng và phá hủy vì chống: (a) Áp lực không đối xứng, (b) Đẩy hông, (c) Bùng nển, (d) Đứt gông, (e) Gãy xà vì chống, (f) Rách đầu cột chống.

Hầu hết sự phá hủy của các vì chống lò được tìm thấy trong cuộc điều tra đều xảy ra do sự phá hủy gông, sự đẩy trượt giữa xà và cột, rách đầu cột và chỉ một số nhỏ bị bể gãy xà. Điều đó cho thấy rằng các vì chống không đủ khả năng đảm bảo chống lại sự dịch chuyển và nén ép từ khối đá xung quanh. Nếu khả năng chịu lực của gông liên kết và vì chống đủ lớn, xà và cột của vì chống sẽ không bị đẩy trượt và xé rách. Dựa trên các đặc điểm biến dạng, nguyên lý cơ học là sự cố cắt hoặc sự cố kéo. Hiện tượng thép hình SVP bị ép và uốn cong thường xảy ra ở phía tường lò, đặc biệt là hiện tượng xoắn và rách xảy ra ở điểm liên kết giữa xà và cột của vì chống.

- Kịp thời cung cấp bổ sung gông, giằng, văng liên kết tại các vị trí vỉ chống bị hỏng và chèn đầy khoảng trống do sự tụt lở đá xung quanh lò để các vỉ chống luôn đạt được khả năng chịu lực cao, đồng thời ngăn ngừa sự tách lớp và hình thành vùng biến dạng dẻo không đàn hồi xung quanh đường lò.

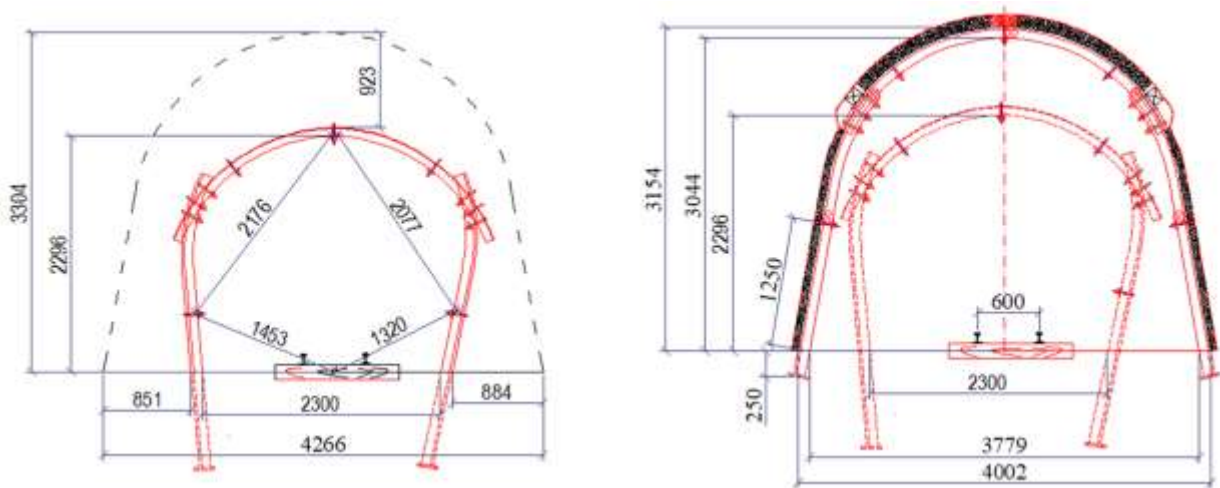
Hình 4. Thực trạng lò bị biến dạng trước và sau khi chống xén.

ứng suất được xác lập lại ở trạng thái cân bằng mới, tốc độ biến dạng chậm lại và có hướng tuyến tính với thời gian cho tới khi nó nằm trong vùng áp lực tựa của lò chợ thứ hai (lò chợ LC1.11.4). Khi đường lò nằm trong vùng áp lực tựa của lò chợ thứ hai, tại đây sự biến dạng là tăng tốc mạnh với tốc độ trung bình hạ nóc là 1,3 mm/ngày, đẩy hông trái 4,7 mm/ngày, đẩy hông phải 0,6 mm/ngày và bùng nền 4,1 mm/ngày. Theo kết quả quan trắc, đường lò không đạt được sự ổn định khi nằm trong vùng ảnh hưởng từ áp lực tựa của lò chợ thứ hai, toàn bộ kết cấu vì chống gần như bị phá hủy nên phải thực hiện chống xen lại để đảm bảo an toàn sản xuất.

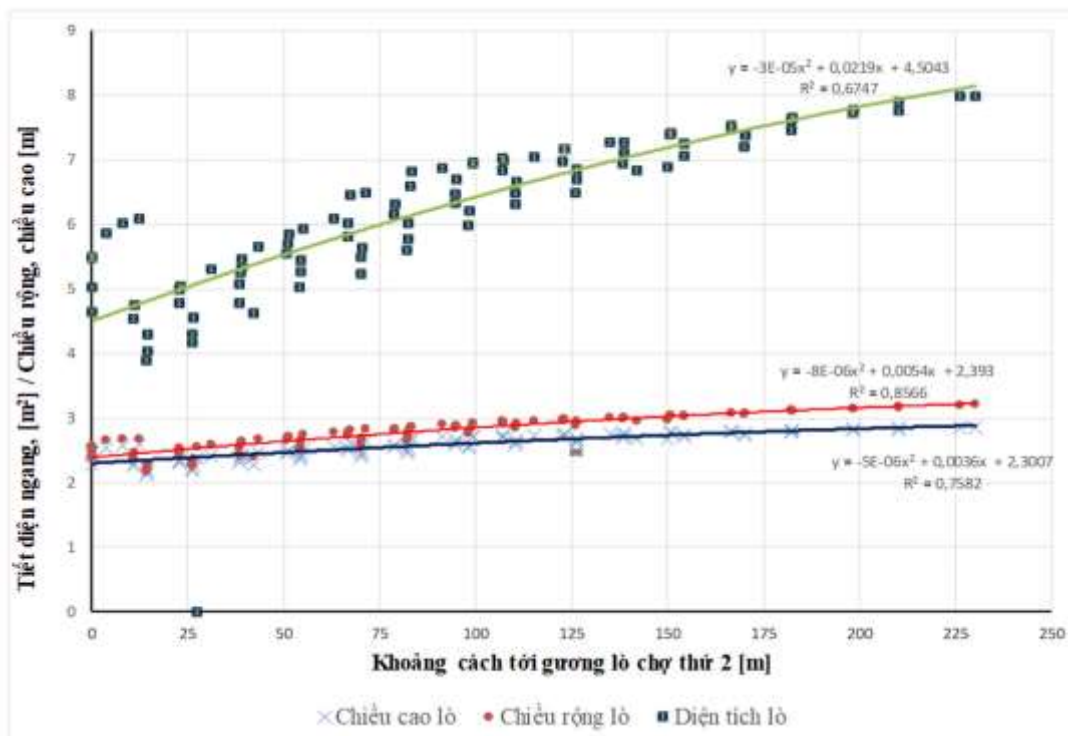
Hình 5. Sự thay đổi các thông số biến dạng lò theo khoảng cách đến lò chợ khai thác LC 11.1.4.

Theo đồ thị, sự biến dạng của đường lò và sự dịch chuyển của khối đá xung quanh có xu hướng tăng khi khoảng cách đến gương lò chợ giảm. Đặc biệt, sự biến dạng lò mạnh hơn xuất hiện ở các vùng lân cận giữa lò dọc vỉa và lò chợ đang khai thác (ở khoảng cách 40 m với từ lò chợ). Trong suốt chiều dài của đường lò này và cho đến khi nó giao cắt với lò chợ, diện tích của đường lò chuẩn bị giảm dần tương ứng theo quy luật của phương trình (1):

Kết quả đo đạc tại hiện trường cũng cho thấy rằng, tiết diện sử dụng của đường lò đã giảm từ $8,4 \text{ m}^2$ xuống $4,5 \text{ m}^2$ khi nó tiếp giáp với gương lò chợ thứ hai. Nghĩa là, diện tích của đường lò dọc vỉa tại chỗ tiếp giáp với lò chợ thứ 2 chỉ còn lại 53,6% diện tích ban đầu. Ở phía ngoài, nơi đường lò cách

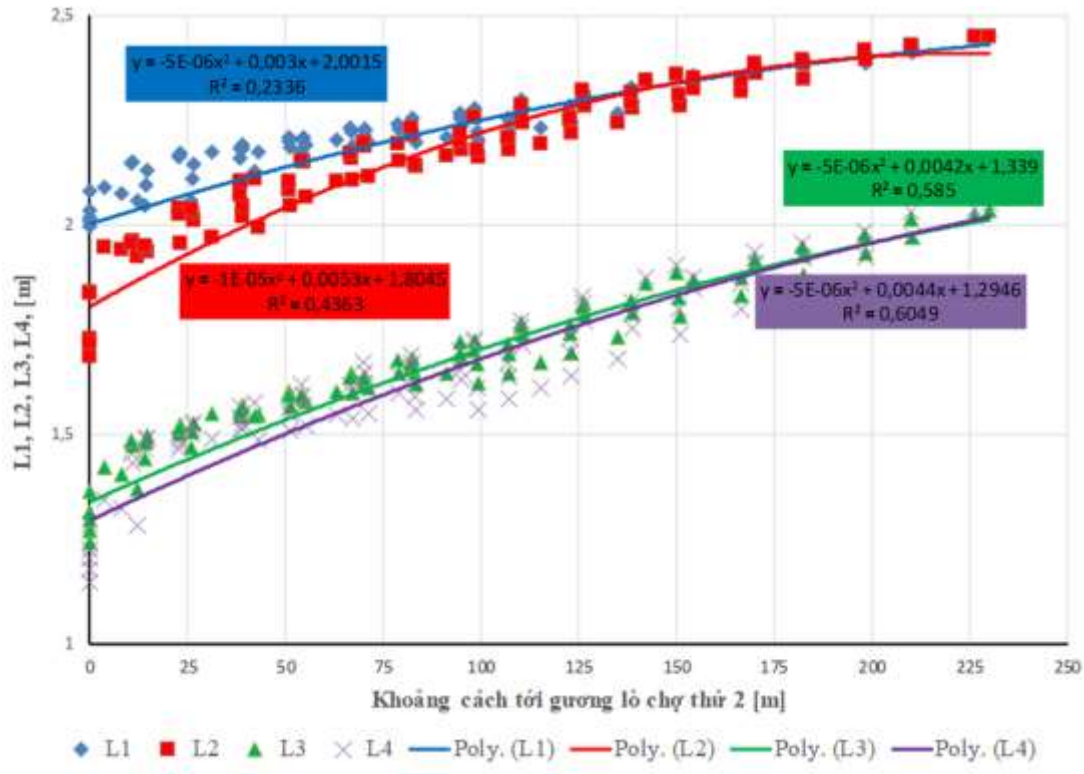
Hình 6. Diễn biến thay đổi thông số kích thước các bên hông của lò dọc vỉa N°11.1.4.

Từ đồ thị cho thấy sự phá hủy - biến dạng của vỉ chống và sự dịch chuyển của khối đá xung quanh đường lò dọc vỉa cũng xảy ra không đều. Phía bên hông trái lò (phía trụ than) bị biến dạng nhiều hơn phía đối diện. Nguyên nhân là do khi đầm đá vách nghiêng, áp lực từ các tầng đá vách xuất hiện và tác động không đều lên đường lò. Với cấu trúc của khung chống SVP làm việc theo nguyên lý “cản” (ngăn sự nén và đẩy theo dạng bị động) nên nó rất dễ bị phá hủy khi áp lực từ khối đá xung quanh vượt quá sự kháng tải của nó.
