Research on the stability of reused roadways at Khe Cham I coal mine

Phuc Quang Le ^{1,*}, Duy Van Than ²

Nghiên cứu sự ổn định của lò dọc vỉa tái sử dụng tại mỏ than Khe Chàm I

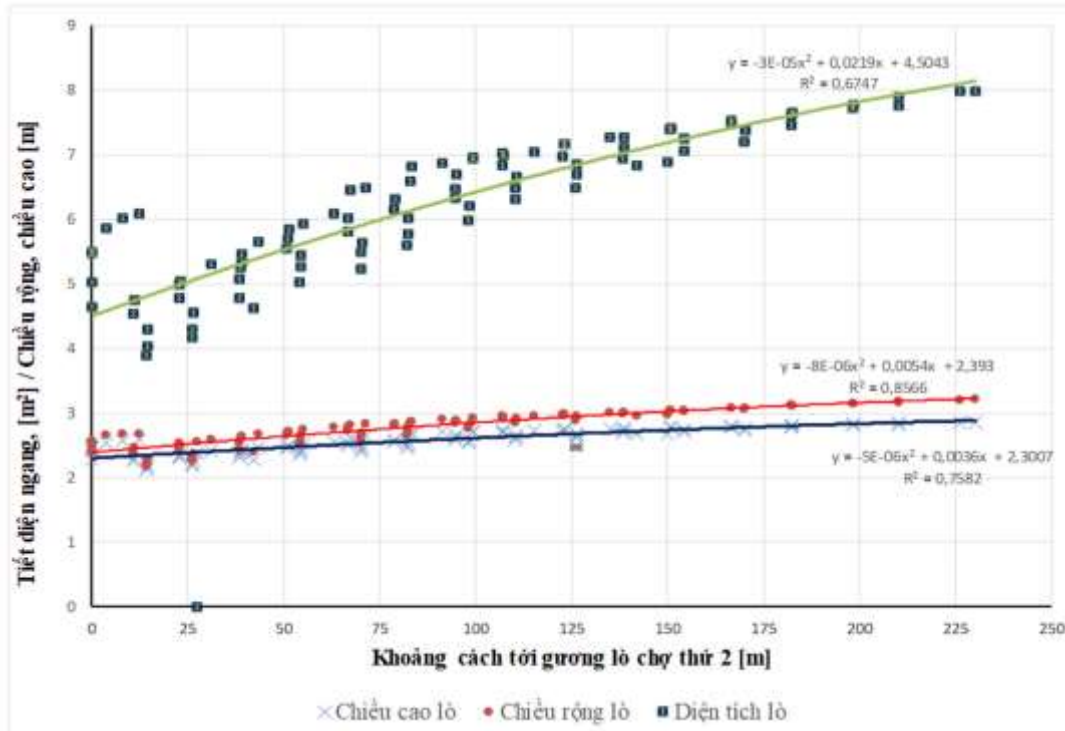
Hình 5. Sự thay đổi các thông số biến dạng lò theo khoảng cách đến lò chợ khai thác LC 11.1.4.

Theo đồ thị, sự biến dạng của đường lò và sự dịch chuyển của khối đá xung quanh có xu hướng tăng khi khoảng cách đến gương lò chợ giảm. Đặc biệt, sự biến dạng lò mạnh hơn xuất hiện ở các vùng lân cận giữa lò dọc vỉa và lò chợ đang khai thác (ở khoảng cách 40 m với từ lò chợ). Trong suốt chiều dài của đường lò này và cho đến khi nó giao cắt với lò chợ, diện tích của đường lò chuẩn bị giảm dần tương ứng theo quy luật của phương trình (1):

Kết quả đo đạc tại hiện trường cũng cho thấy rằng, tiết diện sử dụng của đường lò đã giảm từ $8,4 \text{ m}^2$ xuống $4,5 \text{ m}^2$ khi nó tiếp giáp với gương lò chợ thứ hai. Nghĩa là, diện tích của đường lò dọc vỉa tại chỗ tiếp giáp với lò chợ thứ 2 chỉ còn lại 53,6% diện tích ban đầu. Ở phía ngoài, nơi đường lò cách

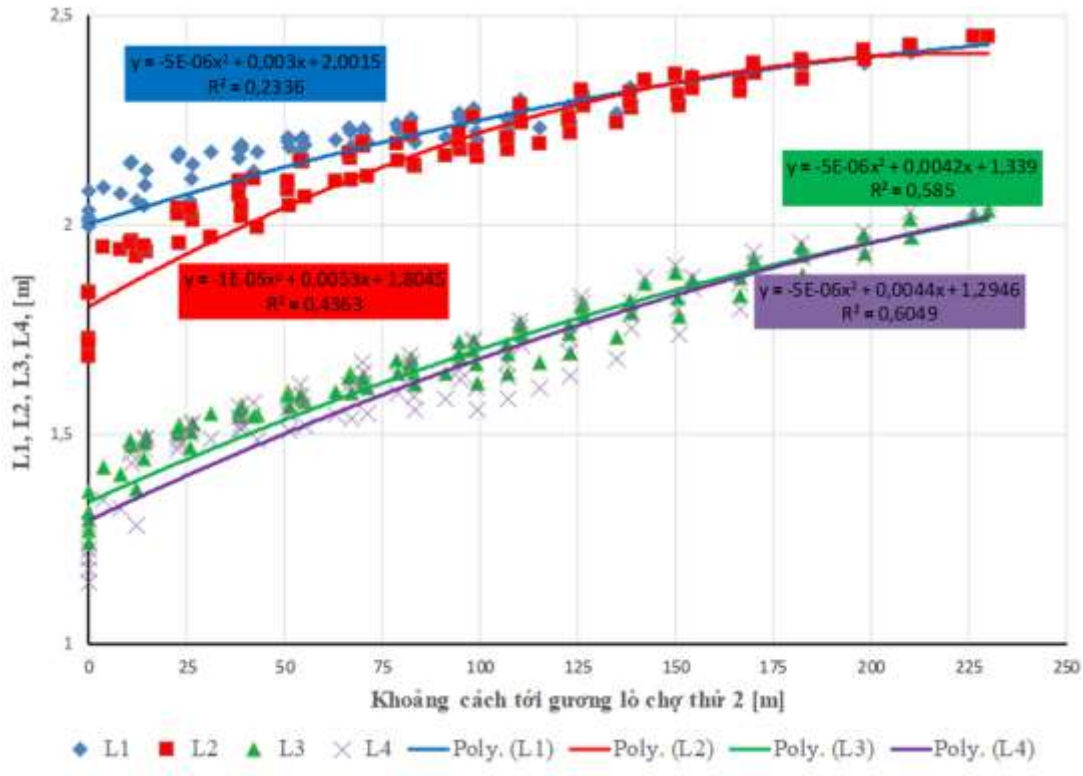
Hình 6. Diễn biến thay đổi thông số kích thước các bên hông của lò dọc vỉa N°11.1.4.

Từ đồ thị cho thấy sự phá hủy - biến dạng của vỉ chống và sự dịch chuyển của khối đá xung quanh đường lò dọc vỉa cũng xảy ra không đều. Phía bên hông trái lò (phía trụ than) bị biến dạng nhiều hơn phía đối diện. Nguyên nhân là do khi đầm đá vách nghiêng, áp lực từ các tầng đá vách xuất hiện và tác động không đều lên đường lò. Với cấu trúc của khung chống SVP làm việc theo nguyên lý “cản” (ngăn sự nén và đẩy theo dạng bị động) nên nó rất dễ bị phá hủy khi áp lực từ khối đá xung quanh vượt quá sự kháng tải của nó.
