# Đặc điểm tai biến địa chất vùng trung - hạ lưu lưu vực Sông Vu Gia - Thu Bồn và một số giải pháp phòng tránh và giảm thiểu tác động

### Geological hazards in the middle and lower portion of Vu Gia - Thu Bon river catchment and prevention and mitigation measures

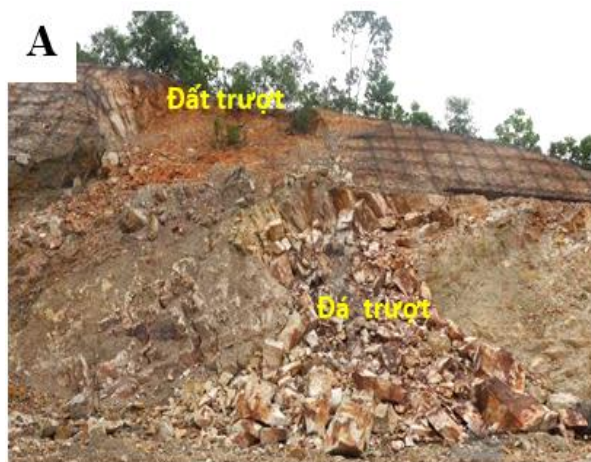
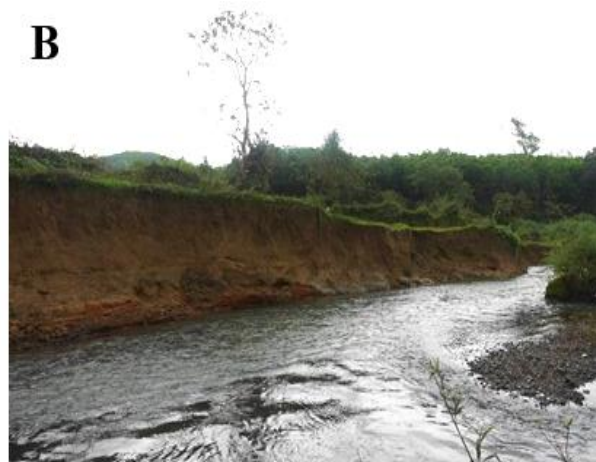
Hình 7. A. Hiện tượng đá trượt và đất trượt dọc vách taluy đường quan sát được ở Chiêm Sơn. Chú ý phần trên của vết lộ đã được gia cố bằng lưới thép để chống trượt nhưng hệ thống gia cố này không hiệu quả và bị phá hủy. B. Hiện tượng xói lở xảy ra dọc 1 nhánh của Sông Thu Bồn đoạn gần Hiệp Đức.

Các hiện tượng đá lở hoặc đất trượt thường xảy ra ở các vùng lộ đá gốc bị đập vỡ mạnh mẽ do sự giao nhau của các hệ thống khe nứt hoặc đứt gãy dọc theo các bờ vách dốc hoặc thẳng đứng như các mái dương của đường, vờ sông, vách núi... (Hình 7A). Đất trượt hoặc đất trườn thường xảy ra nơi đá bị đập vỡ mạnh, tạo vỏ phong hóa dày kết hợp với bờ vách dốc và tác động của nước trên mặt (Hình 7A).

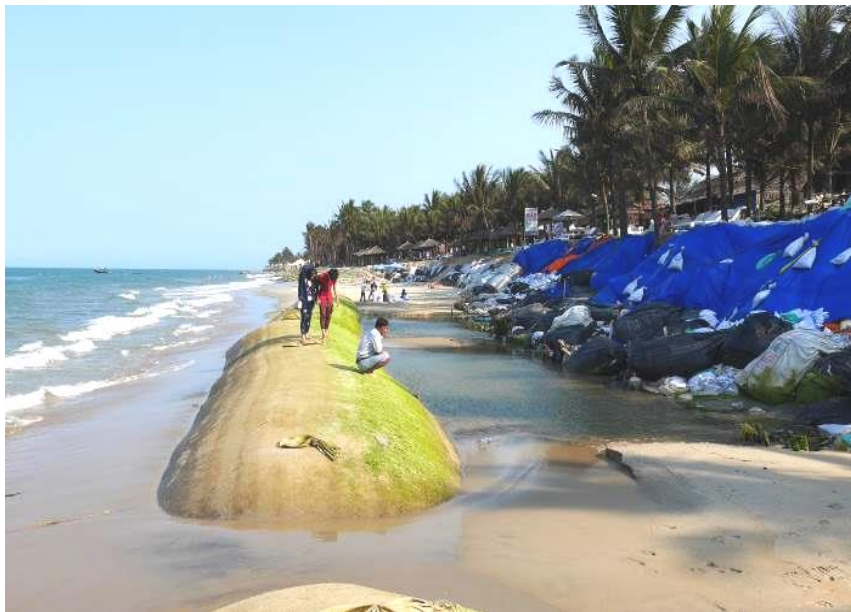
Hình 8. Một đoạn bờ biển Cửa Đại bị xói lở do sóng đánh đã được gia cố bằng bao cát năm 2016 nhưng không hiệu quả. Biển tiếp tục lấn vào bờ và gây xói ở bờ biển nghiêm trọng.

km, biển liên tục lấn vào bờ và phá hủy các hệ thống đê bao và các công trình được xây dựng kiên cố để chắn sóng (Hình 8). Theo kết quả phân tích ảnh viễn thám đa thời gian giai đoạn 1975 đến năm 2014 và các kết quả nghiên cứu trước đây bờ biển bị ăn sâu vào đất liền ít nhất vài trăm m dọc chiều dài bờ biển là 5 km (Đặng Đình Đoan, 2009, 2014; Lê Đình Mậu, 2006) (Hình 8).
